Bollettino della Soprintendenza  
per i beni e le attività culturali della Valle d'Aosta

4, 2007

- 21 Il rilievo della cinta urbana di *Augusta Prætoria*  
*Lorenzo Appolonia, Gaetano De Gattis, Paolo Salonia*
- 30 L'intervento conservativo della parrocchiale di Brusson: studi e indagini per un protocollo operativo  
*Lorenzo Appolonia, Domenico Centelli, Simonetta Migliorini, Monique Lévêque, Anna Piccirillo*
- 36 La Madonna scigno della chiesa parrocchiale di Antagnod  
*Lorenzo Appolonia, Simonetta Migliorini, Viviana Maria Vallet, Dario Vaudan, Gianfranco Zidda, Anna Piccirillo, Barbara Rinetti*
- 46 Il restauro della scultura lapidea raffigurante un Santo vescovo proveniente dalla cappella di Cerellaz (Avisè)  
*Lorenzo Appolonia, Laura Pizzi, Dario Vaudan, Gianfranco Zidda, Roberta Bordon, Anna Piccirillo*

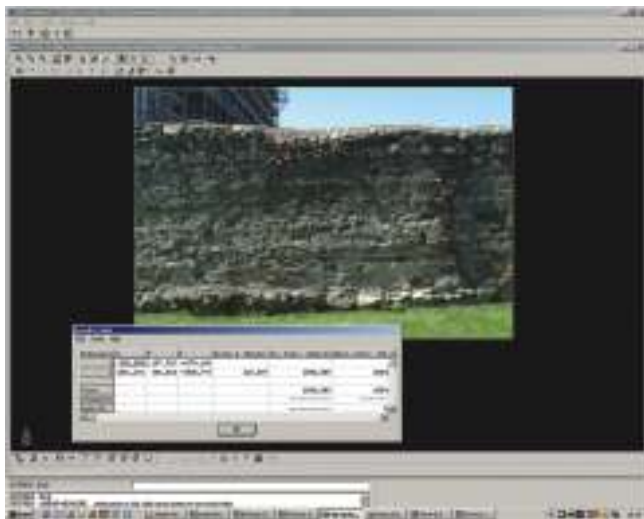
11. Ambiente software Cyclop II per la creazione e la visualizzazione di singoli modelli stereoscopici.

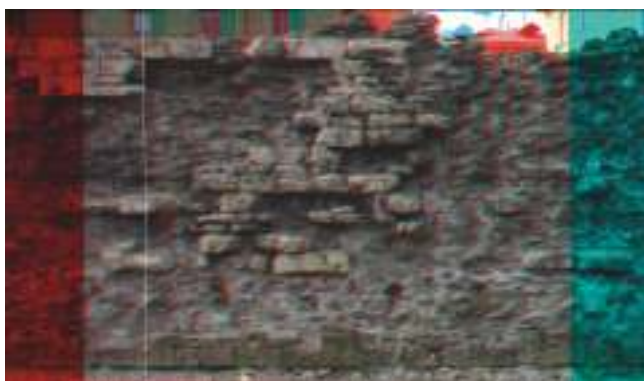
12. Esempio di esplorazione stereoscopica di un modello. Nell'immagine è riprodotta la modalità di visualizzazione "anaglifca". (Elaborazione ITABC)

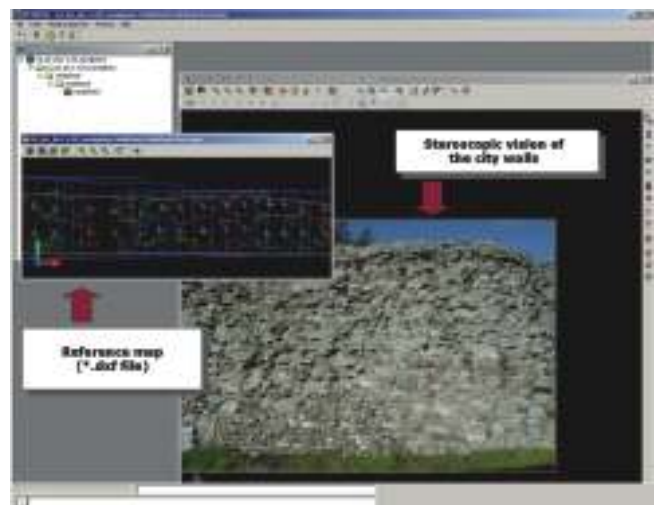
15. Software Stereo View: una fase di elaborazione all'interno del modulo SV Plotter.

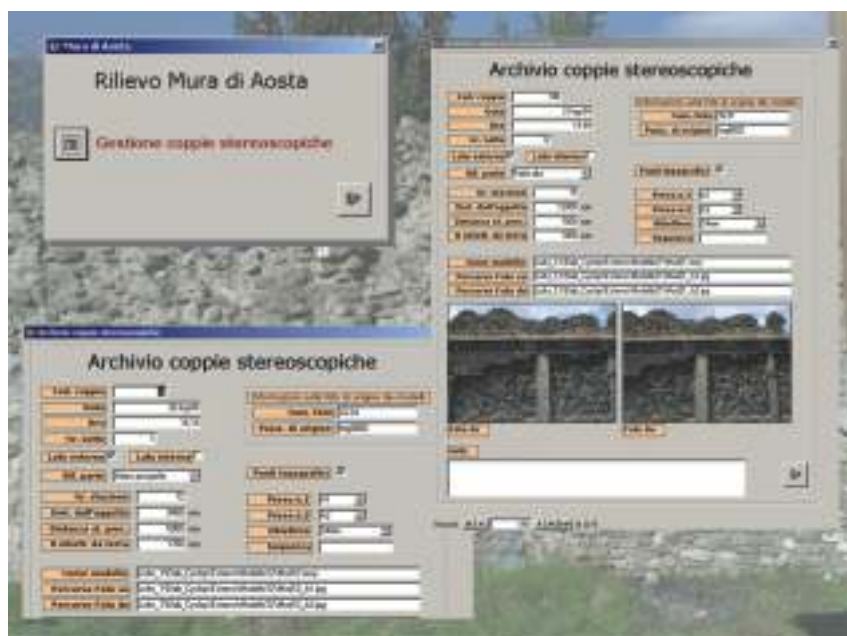
16. Esempio di finestre del database realizzato in MSAccess contenente l'archivio delle immagini fotografiche e tutti i dati identificativi dei singoli modelli.

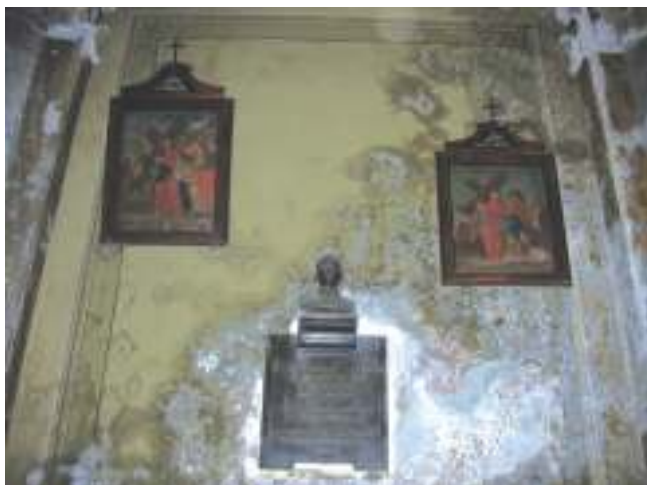
3. Interno della chiesa parrocchiale.  
Il degrado della muratura perimetrale della navata sinistra. (M. Lévêque)

L'edificio presenta, in diversi settori, problematiche di degrado avanzato su intonaci, stucchi, superfici decorate e murature. In particolare la facciata interna della navata sinistra della chiesa presenta evidenti alterazioni macroscopiche dal livello del pavimento fino al cornicione che delinea l'imposta delle volte. In alcuni punti, come per esempio sul capitello delle paraste così come per il cornicione, realizzati con decorazioni in stucco, sono visibili importanti fenomeni di erosione con polverizzazione del materiale. Sulle pareti, anche laddove sono addossati l'altare dei santi Barbara e Sebastiano e il pulpito, si può notare il distacco di grandi porzioni di intonaco con parziale caduta del materiale e la messa a nudo dell'apparato murario che risulta anch'esso degradato a causa della parziale perdita della malta di allettamento (figg. 3 e 4).

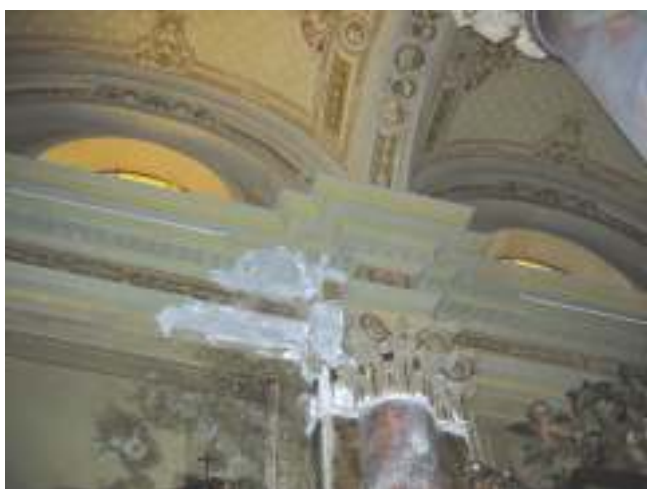
4. Interno della chiesa parrocchiale.  
Il degrado del capitello della parasta della navata sinistra. (M. Lévêque)

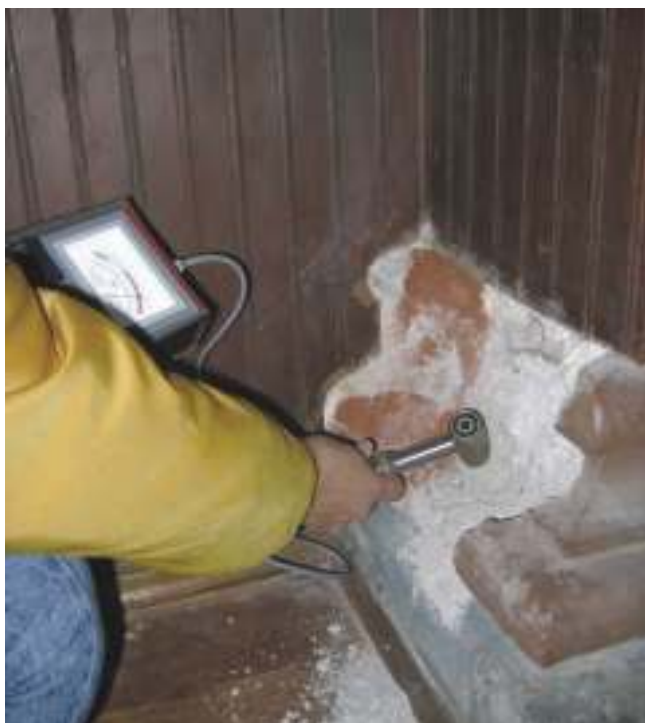
5. Interno della chiesa parrocchiale. Le misurazioni dei livelli di umidità alla base della parasta dello spigolo sud-est. (M. Lévêque)

Le indagini strumentali di rilievo dei livelli di umidità nelle murature hanno permesso di fornire un quadro esaustivo della situazione sia prima e sia dopo gli interventi di risanamento. Questa valutazione è stata utilizzata anche ai fini della verifica della loro efficacia e dell'incidenza dell'umidità di risalita.

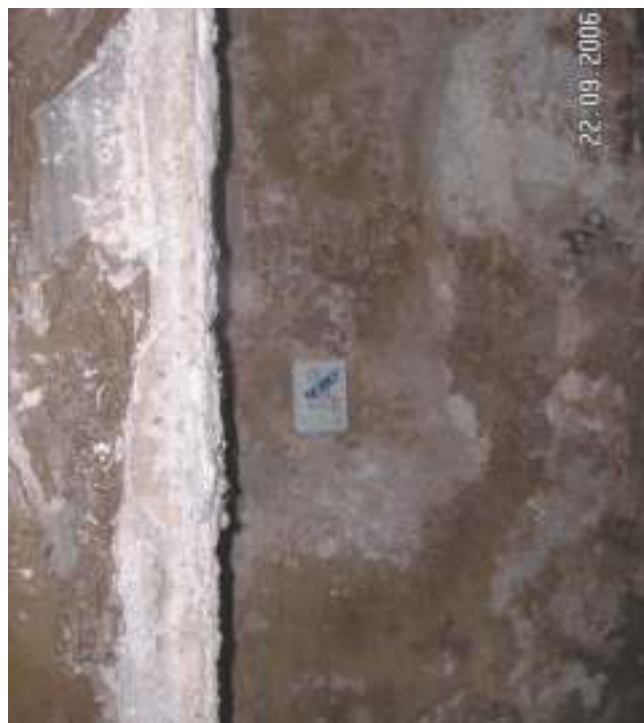
6. Data-logger Hobo. (S. Migliorini)

Questi risultati si sono riscontrati grazie alla campagna di rilevamento climatico effettuata posizionando dei dispositivi per il rilevamento dei parametri termoisometrici in prossimità delle superfici murarie interne alla chiesa, in diversi punti ritenuti significativi, e lasciati in loco, al fine di delineare la situazione durante le varie stagioni, per un arco di un periodo non inferiore ad un anno. Questa indagine aveva lo scopo di definire il comportamento microclimatico della struttura e la sua correlazione con i fenomeni di degrado visibili, soprattutto nella parete nord, anche in relazione al succedersi delle stagioni e agli eventi meteorologici e per procedere ad un'azione di monitoraggio nel tempo degli interventi già realizzati. L'indagine è stata condotta con l'utilizzazione di *data-logger* denominati HOBO, strumentazione per il rilievo in continuo dei parametri termoisometrici con tempo di acquisizione orario (fig. 6).

I *data-logger* sono sufficientemente piccoli da permettere il loro utilizzo in modo non invasivo per l'ambiente e il posizionamento è stato concordato per tre livelli di altezza e direttamente a contatto con la facciata interna della navata sinistra. Questa dislocazione è stata scelta, dopo una prima indagine puntuale, per verificare se l'umidità presente nella muratura potesse essere dovuta a cause provenienti dalla parte bassa o dalla parte alta della chiesa. Questo dato serviva anche per valutare la correlazione con la dispersione del calore dell'impianto di riscaldamento e i momenti di criticità del parametro della temperatura di rugiada, ottenibile dal calcolo dei valori di temperatura e umidità. Un ulteriore punto di acquisizione è stato posizionato dietro l'altare maggiore per confronto in quanto ritenuto un punto di "quiete".

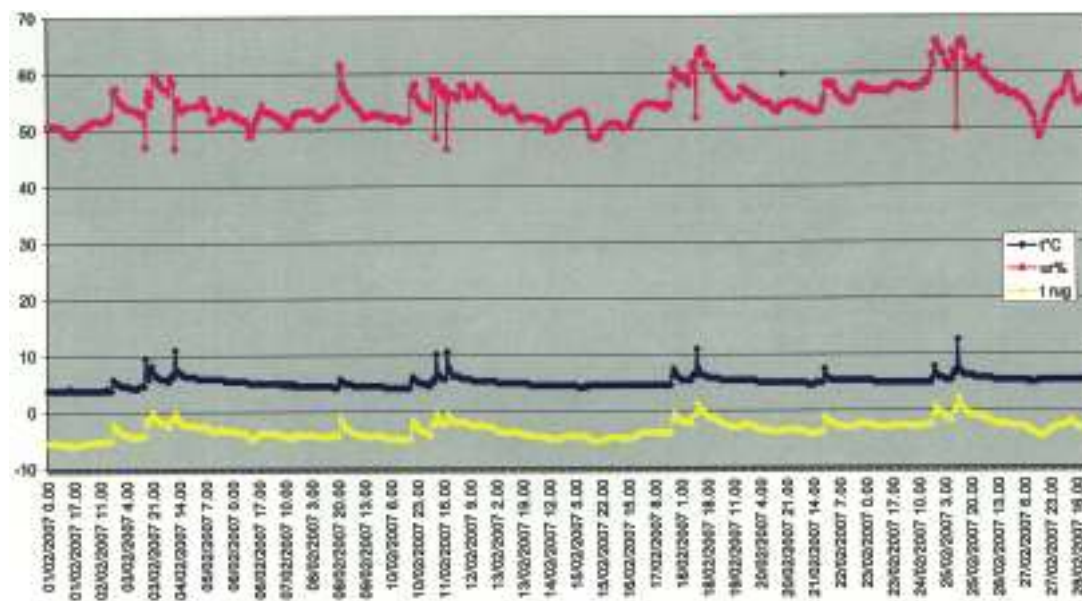
8. Grafico di temperatura e umidità (febbraio 2007) con Hobo posizionato in basso.

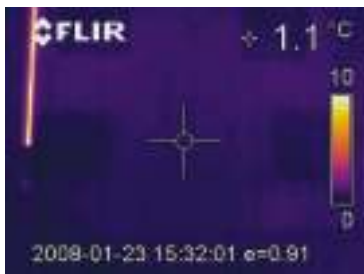
10. Termogramma a impianto riscaldamento spento: il colore del termogramma è omogeneo e freddo (blu).

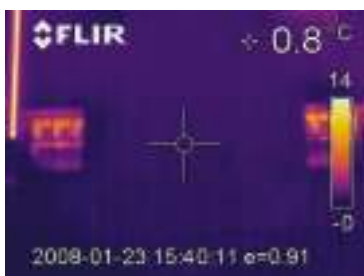
11. Termogramma all'accensione dell'impianto: il calore esce dalle bocchette.

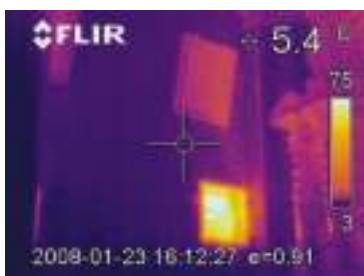
12. Termogramma dopo 30 minuti dall'accensione dell'impianto: le tele e l'altare sono già riscaldati.
