ARCHEOLOGIA DELL'ARCHITETTURA E RISCHIO SISMICO

1. LA GESTIONE DELLE REGISTRAZIONI E DEI DATI RELATIVI AGLI EDIFICI

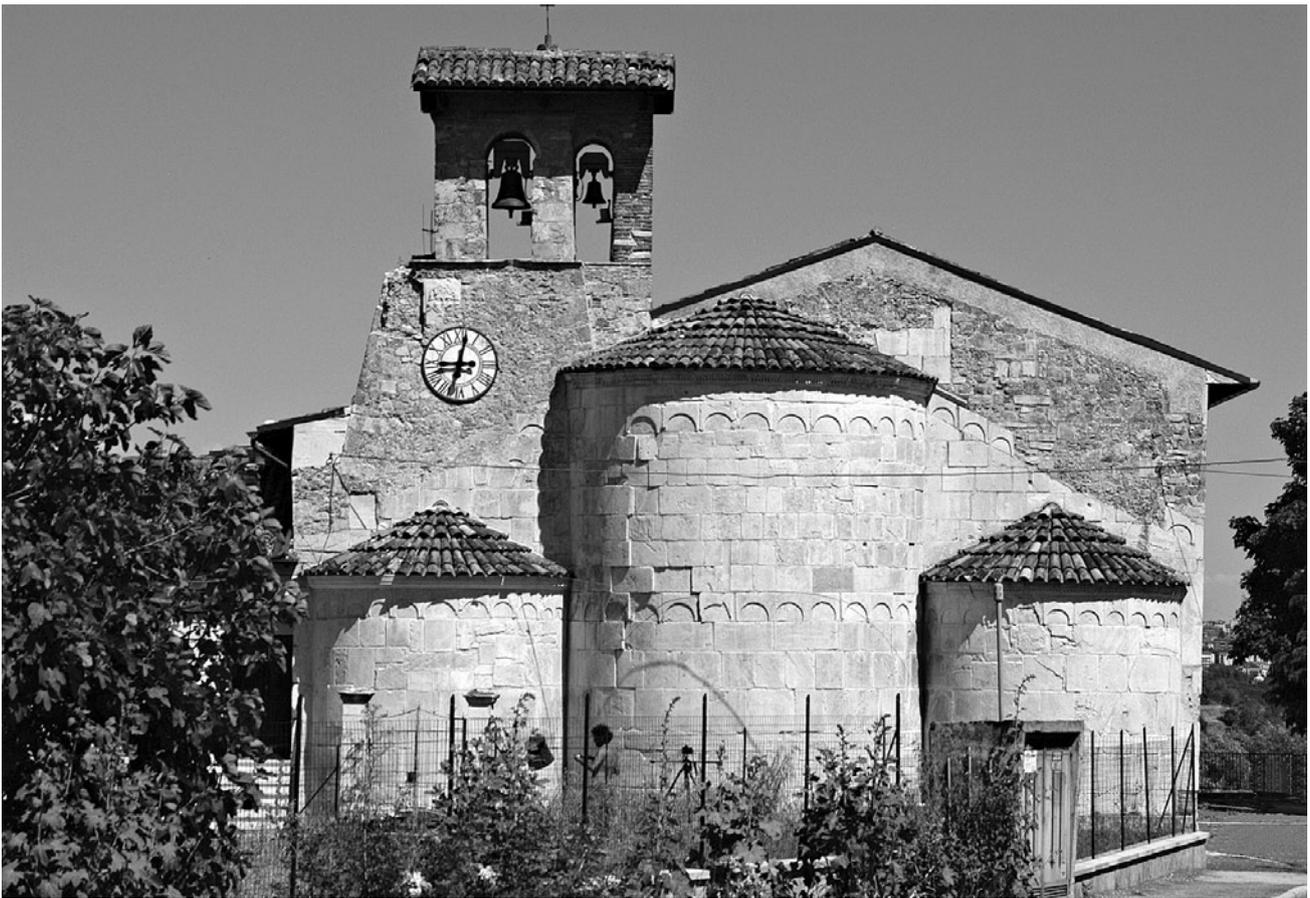
fig. 1 – Le absidi occidentali della chiesa di san Pietro a Coppito (AQ).

La chiesa di san Pietro a Coppito (AQ) è risultata tra gli edifici religiosi solo parzialmente danneggiati dal sisma del 6 Aprile 2009, ma per motivi di sicurezza l'interno era ancora inagibile al momento del rilievo (30 aprile-maggio 2009, *fig. 1*).

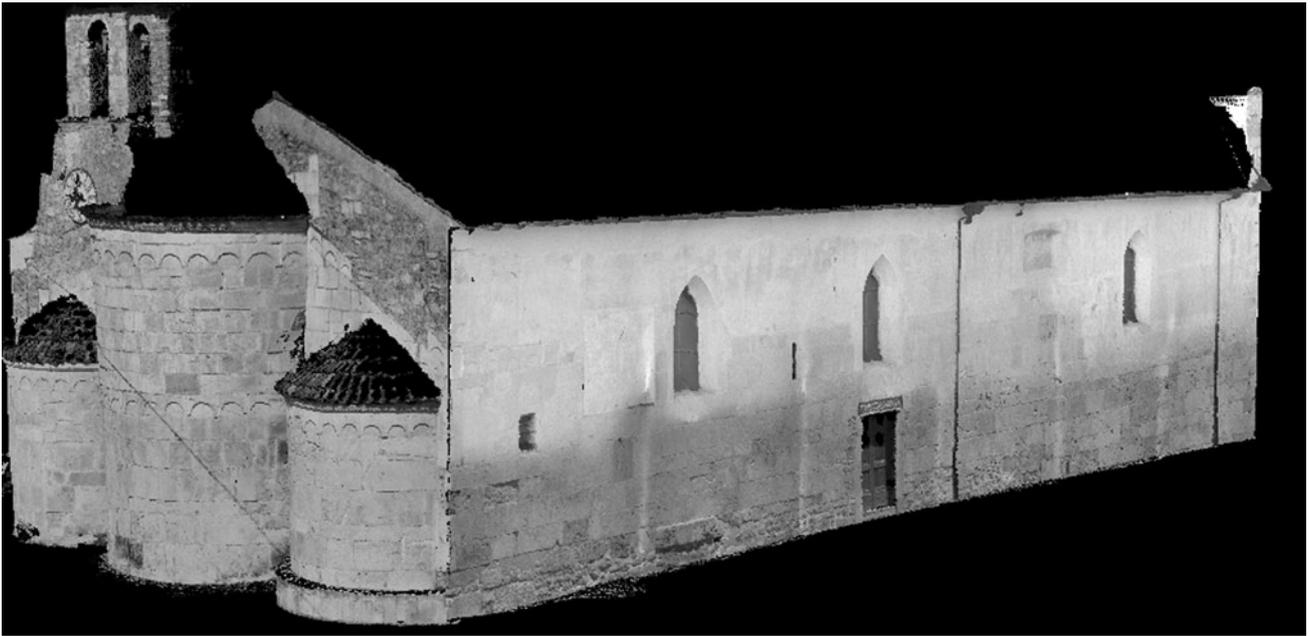
fig. 3 – Modello 3D a restituzione fotografica della chiesa di san Pietro a Coppito.

Una volta generati i singoli modelli tridimensionali, ottenuti tramite interpolazione dei pixel delle triplette fotografiche con il modulo ZScan, è stato possibile unire le singole nuvole di punti con l'applicazione ZMap ed ottenere il modello tridimensionale del complesso architettonico (fig. 3). In totale il modello della chiesa di

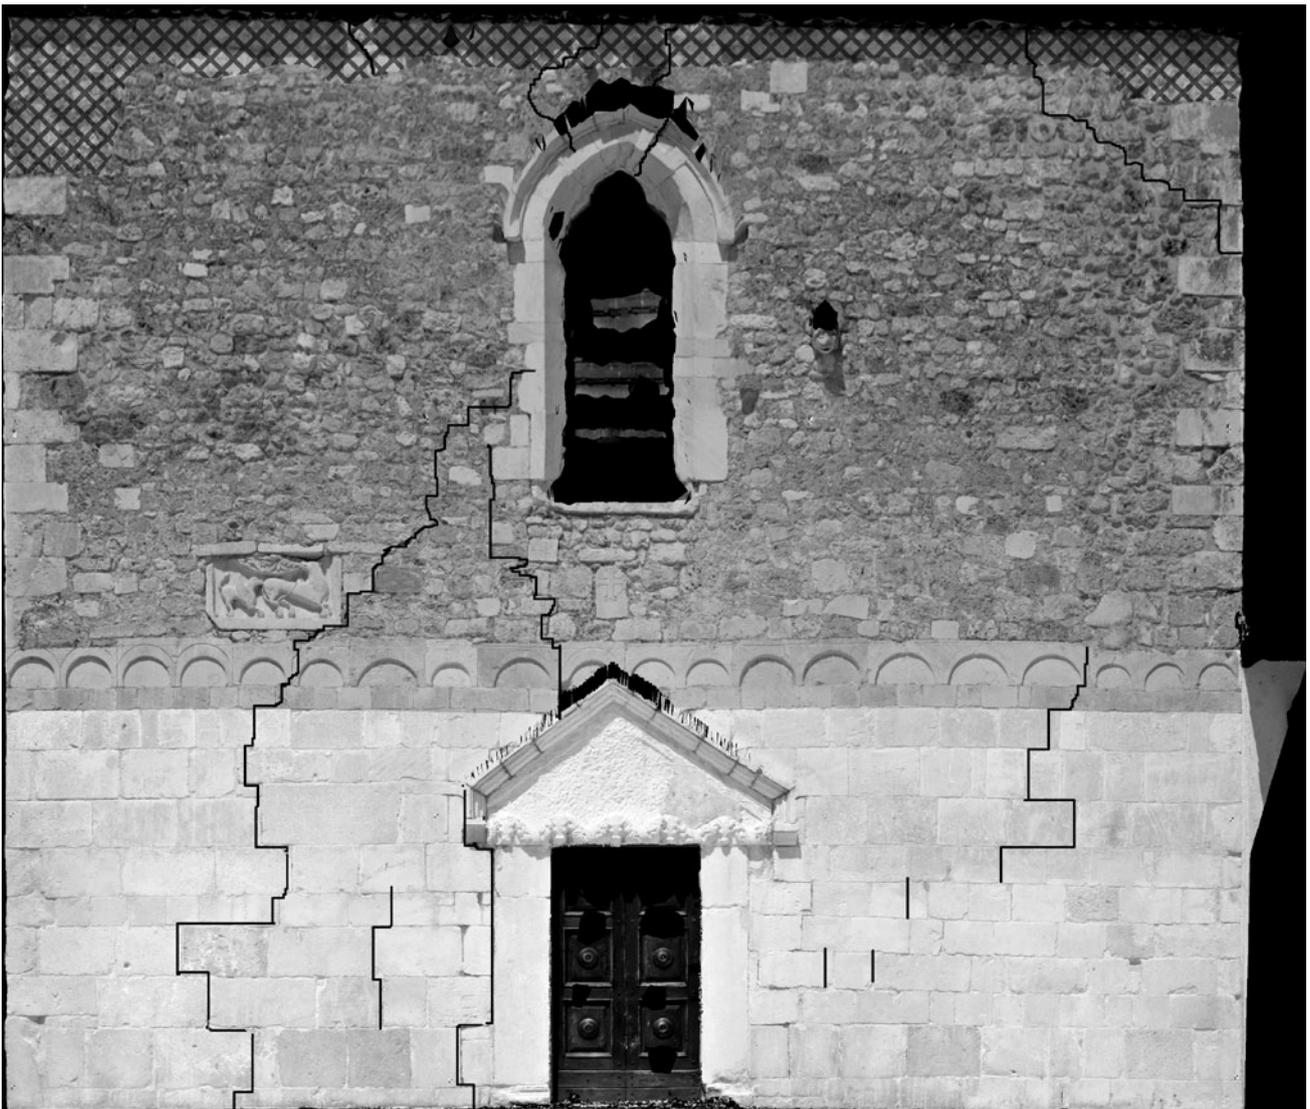
fig. 4 – Fotopiano della facciata con le lesioni e le fasi costruttive.

redazione del catalogo, è stato disegnato il quadro fessurativo sia in 2D che 3D (ci sono dislocazioni e deformazioni dipendenti da sismi pregressi), con l’intento di mappare e quindi confrontare, da una parte, le lesioni ed i restauri antichi, e dall’altra quelli causati dal sisma del 6 Aprile (fig. 4).

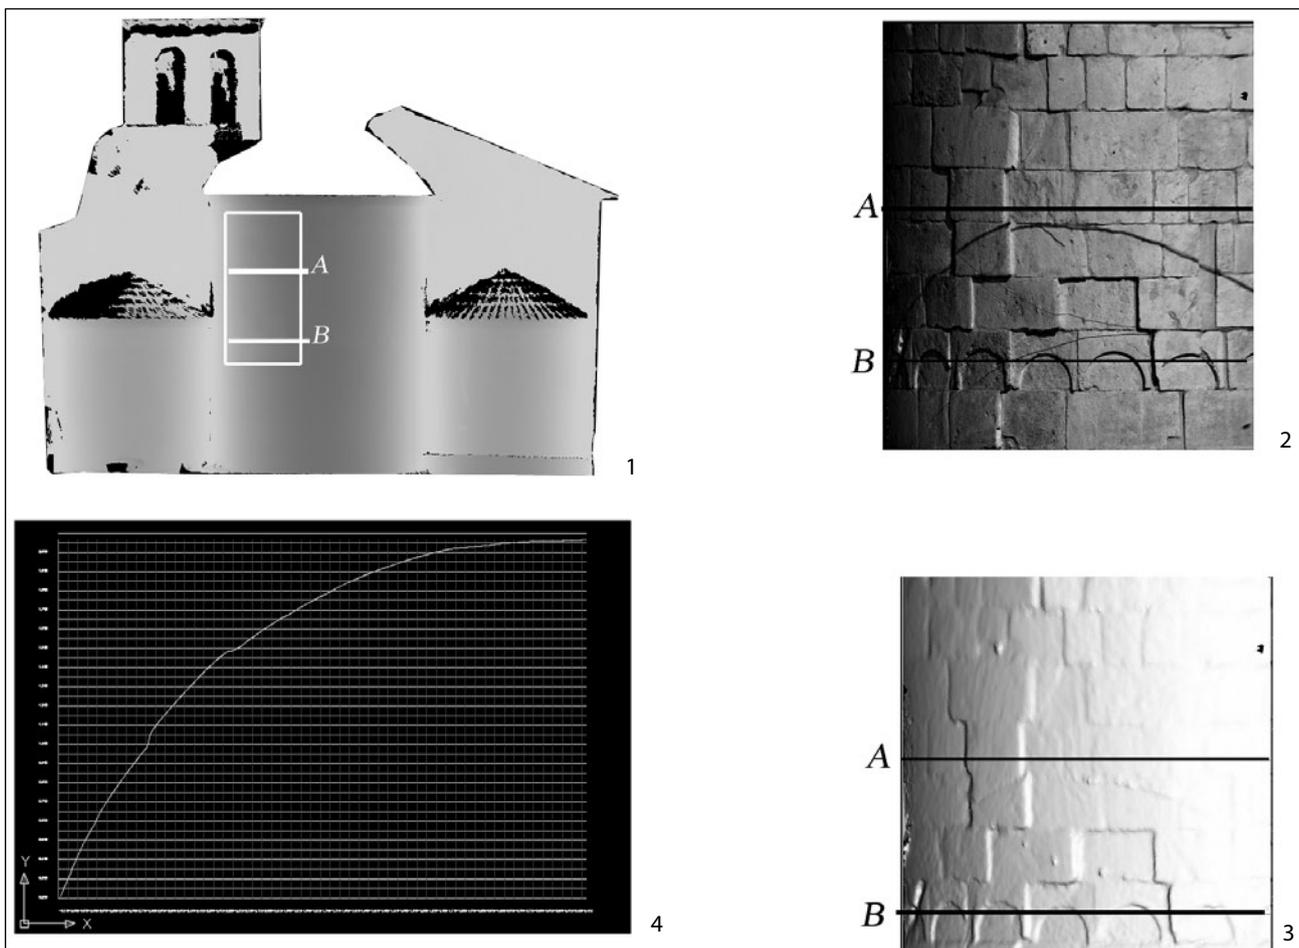
fig. 5 – Il modello con le dislocazioni dei conci dell’abside maggiore e la sezione relativa. 1. DEM dell’abside con l’indicazione delle sezioni effettuate per la misurazione della dislocazione dei conci; 2. Sezioni A e B per la determinazione della dislocazione dei conci sul modello 3D a restituzione fotografica; 3. Sezione A con maglia di 5mm della dislocazione dei conci; 4. DEM del particolare dell’abside.

Nel caso specifico della chiesa di san Pietro a Coppito, poiché era possibile determinare con sicurezza le lesioni provocate dal sisma del 6 aprile che hanno interessato il recente restauro, sono state realizzate delle sezioni per misurare e confrontare le dislocazioni pregresse di alcuni conci dell’abside con l’ampiezza delle nuove lesioni aperte sulla medesima linea (fig. 5).

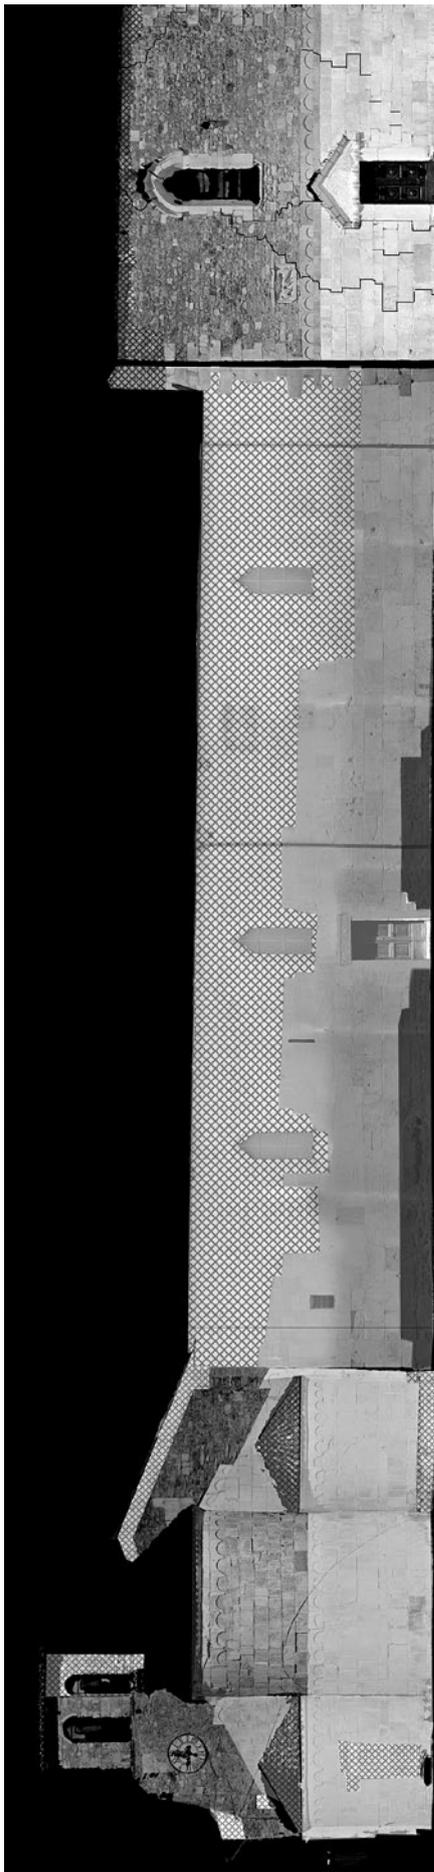
fig. 6 – Le fasi costruttive individuate.

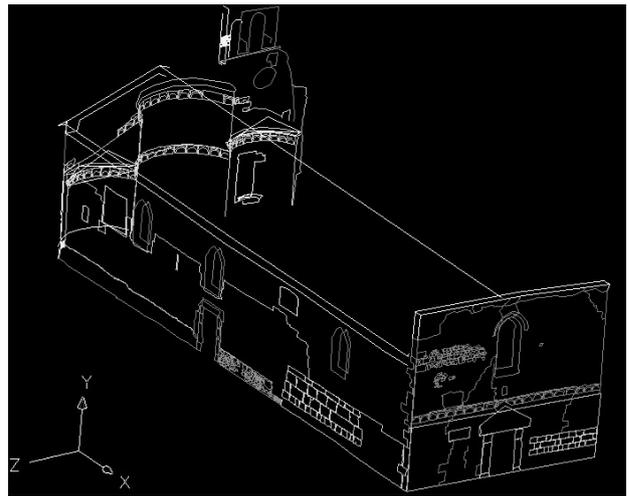
fig. 7 – Modello “wireframe” 3D della chiesa di San Pietro a Coppito.

di registrazione e per la modellizzazione strutturale del comportamento dell’edificio (fig. 7).

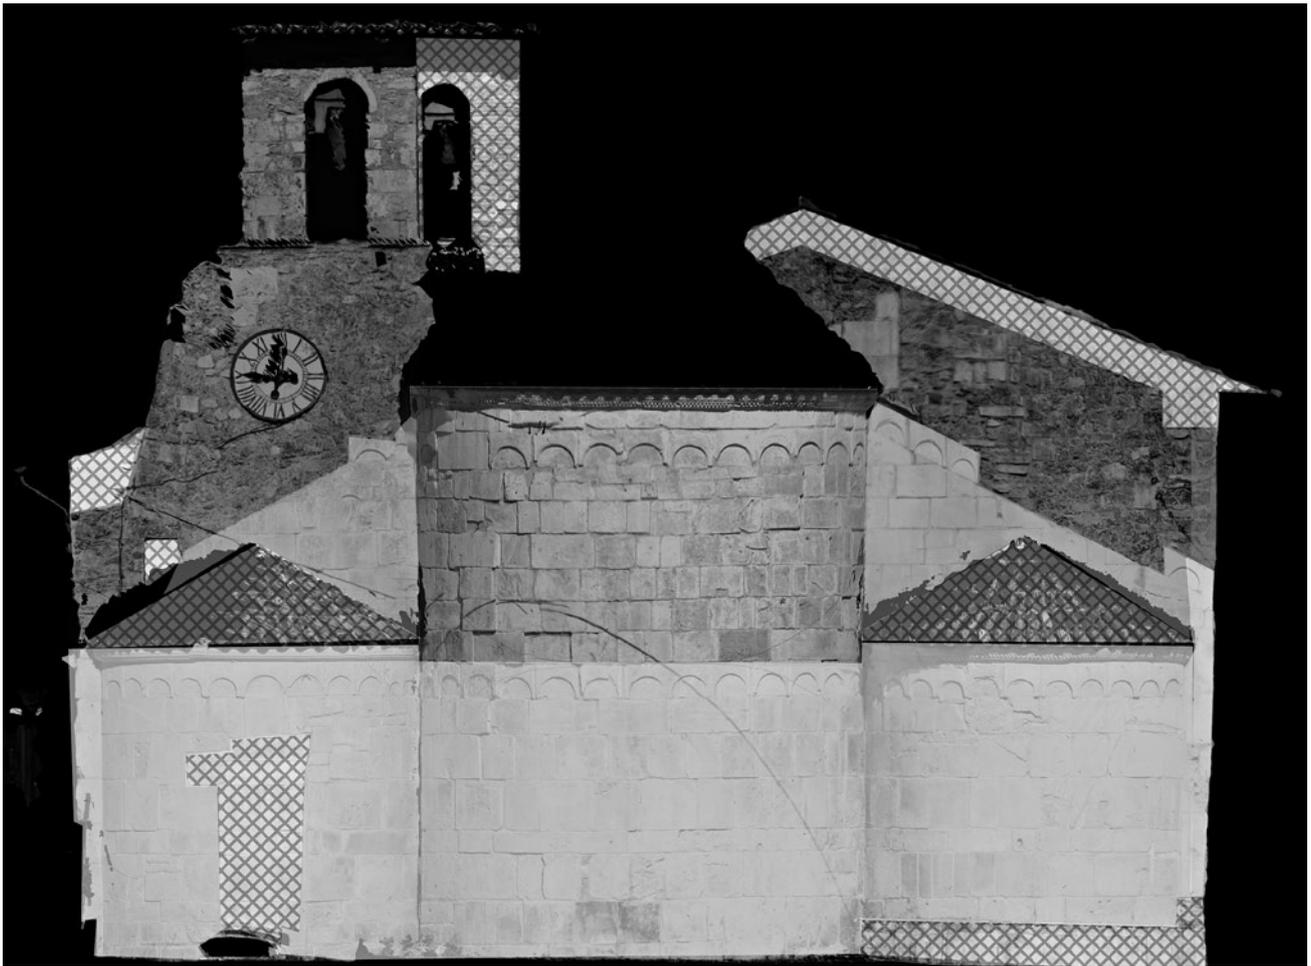
fig. 8 – Ortofotopiano delle absidi della chiesa con l'individuazione delle fasi.

La seconda fase è sempre medievale, con una tecnica costruttiva ancora a conci, ma con dimensioni più contenute rispetto a quelli della fase precedente. Tale tecnica è riconoscibile nella muratura di facciata (la parte inferiore, sotto la serie di conci con le archeggiature) e nel rialzamento dell'abside centrale (che infatti si "appoggia" alla muratura precedente) (fig. 8).

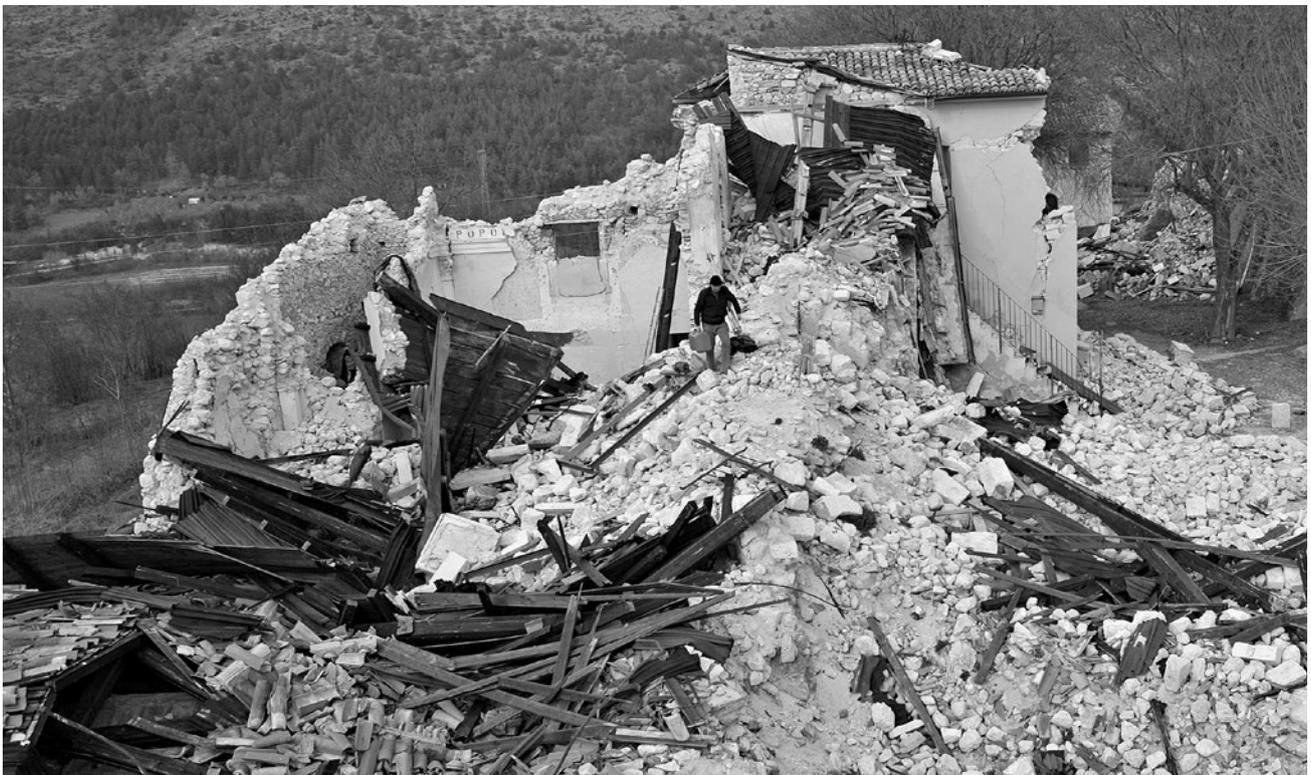
fig. 9 – La chiesa dei S. Stefano e Silvestro a Castelnuovo di San Pio delle Camere dopo il sisma.

Nel caso della chiesa dei Ss. Stefano e Silvestro a Castelnuovo di San Pio delle Camere, quasi completamente distrutta dal sisma (fig. 9), è stato richiesto un rilievo preliminare prima della rimozione dei crolli dei Corpi di Fabbrica (chiesa, campanile e cappella terga), da completarsi successivamente con le integrazioni delle parti

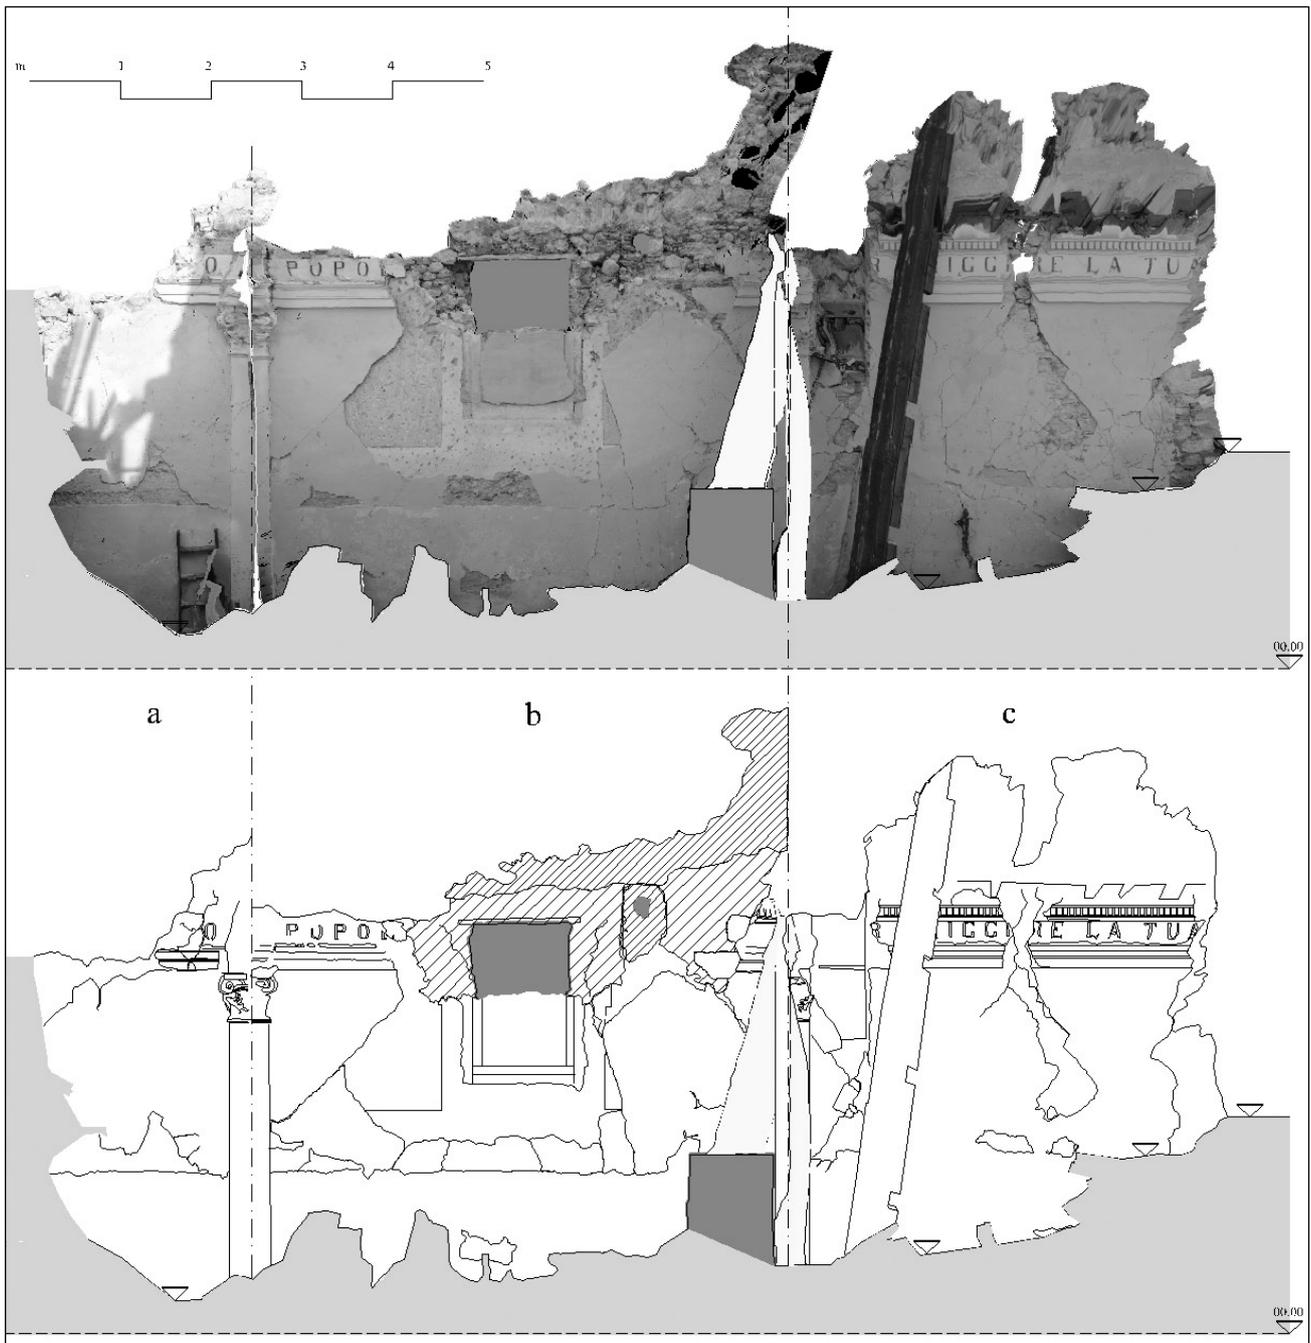
fig. 10 – Il rilievo e l’ortofotopiano delle pareti interne della zona absidale della chiesa dei S. Stefano e Silvestro a Castelnuovo di San Pio delle Camere.

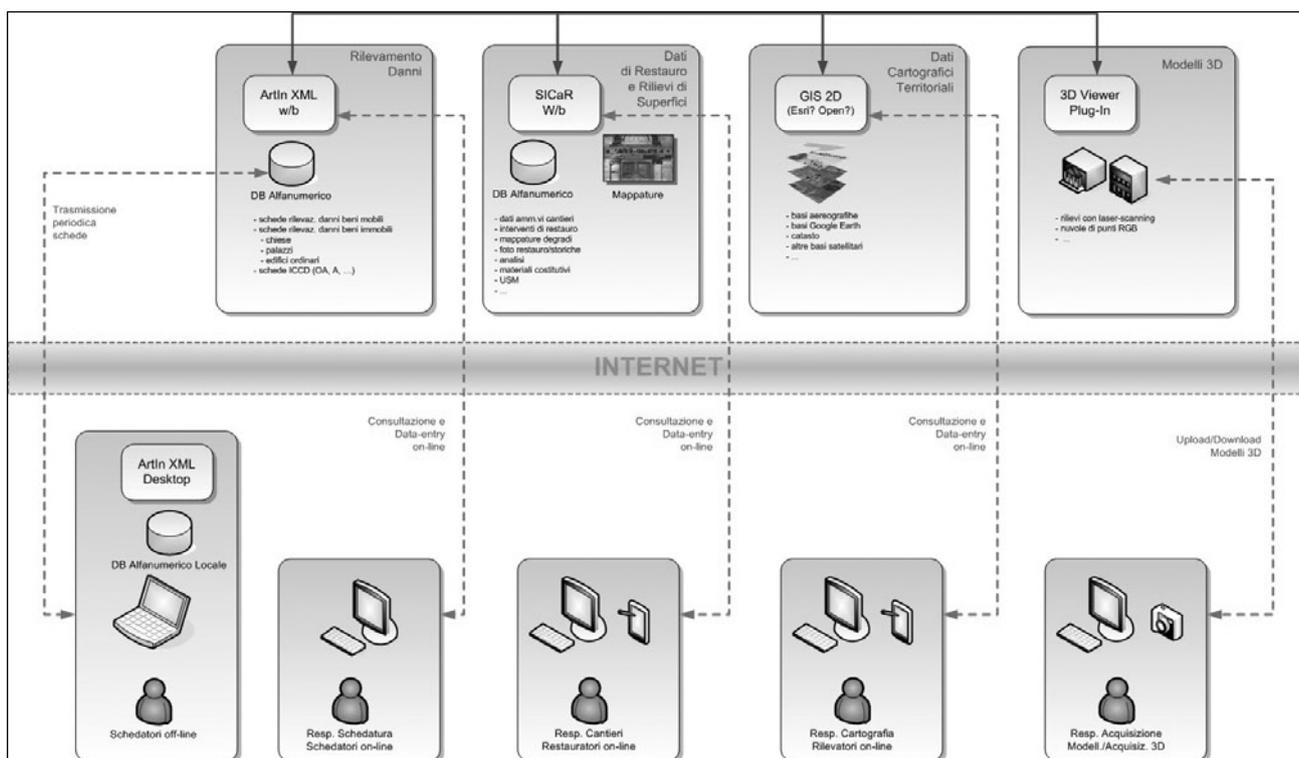
fig. 11 – Lo schema del Sistema Integrato.

Il sistema proposto (vedi fig. 11) ha come base un GIS *Open-Source* predisposto su base aerofotografica generale per l'individuazione dei siti e la localizzazione degli immobili, implementando le immagini disponibili tramite Google Earth oppure con altre immagini satellitari. Tale base può essere georeferenziata e resa disponibile *on line* (con l'attuale massima definizione) nel sistema GIS 2D e può essere predisposta per l'interconnessione con il sistema di gestione delle schede di rilevamento danni (ArtIn XML) ed il sistema GIS di registrazione delle superfici verticali degli edifici per gli eventuali interventi di restauro (SICaR *w/b*). I modelli 3D, realizzati con le metodologie esposte in precedenza, verranno anch'essi georeferenziati sulle basi cartografiche disponibili e saranno visualizzabili con un *viewer* proprietario.
